Résumé de l'expertise n° 070889I1B

Adresse : **16 avenue Raphaël, 11 boulevard Suchet**

Commune : **75116 PARIS**

**Rapport de mission de repérage des matériaux et produits contenant de l'amiante pour l'établissement du constat
établi à l'occasion de la vente d'un immeuble bâti
(listes A et B de l'annexe 13-9 du Code de la Santé publique)**

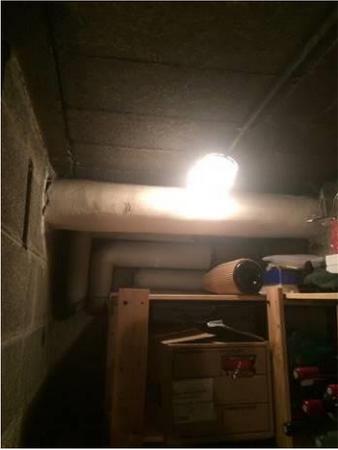
<p>Photo n° PhA001 Localisation : 2EME SOUS-SOL - CAVE N°11 Ouvrage : 6 - Conduits et accessoires intérieurs - Conduits de fluides (air, eau, vapeur, fumée, échappement, autres fluides) Partie d'ouvrage : Calorifuge (tresses, coquilles, matelas...) Description : Calorifuge (tresses, coquilles, matelas...)</p>
---	--

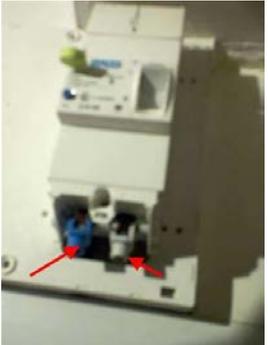
B4.3 f1	<p>La section des conducteurs de la canalisation alimentant le seul tableau n'est pas adaptée au courant de réglage du disjoncteur de branchement.</p> <p><i>Remarques :</i> La section des conducteurs de la canalisation alimentant le tableau de répartition est inadaptée au courant de réglage du disjoncteur de branchement ; <i>Faire intervenir un électricien qualifié afin de remplacer les conducteurs d'alimentation du tableau par des conducteurs de section adaptée</i></p>

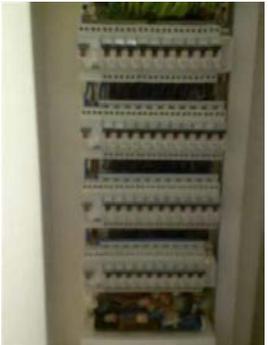
B4.3 f3	<p>A l'intérieur du tableau, la section d'au moins un conducteur alimentant les dispositifs de protection n'est pas adaptée au courant de réglage du disjoncteur de branchement.</p>
