# CONTRAT DE COLOCATION

## LOGEMENT MEUBLÉ

## Dossier Technique Immobilier

## Etat de l'Installation Intérieure d'Electricité

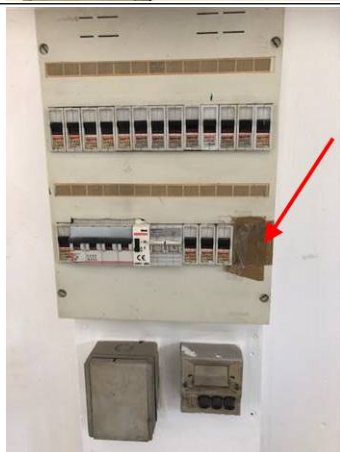
Photo PhEle003

Libellé de l'anomalie : B7.3 a L'Enveloppe d'au moins un matériel est manquante ou détériorée.

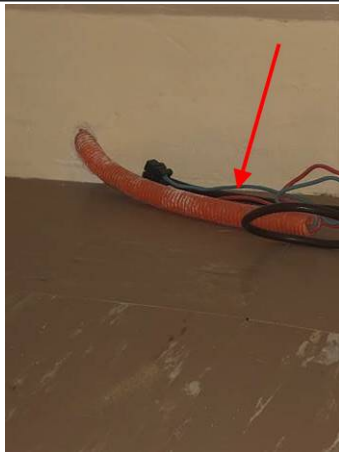
Photo PhEle004

Libellé de l'anomalie : B8.3 e Au moins un conducteur isolé n'est pas placé sur toute sa longueur dans un conduit, une goulotte ou une plinthe ou une huisserie, en matière isolante ou métallique, jusqu'à sa pénétration dans le matériel électrique qu'il alimente.

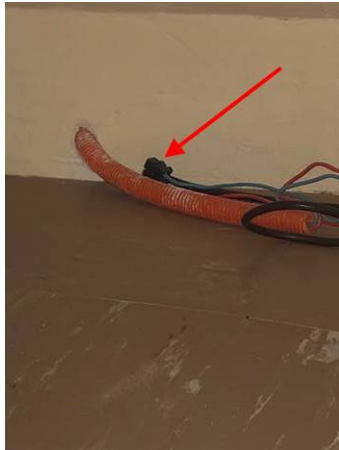
Photo PhEle005

Libellé de l'anomalie : B7.3 d L'installation électrique comporte au moins une connexion avec une partie active nue sous tension accessible.

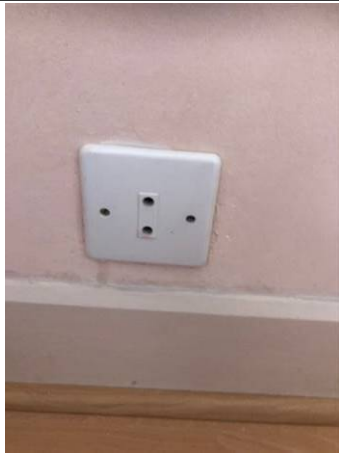
Photo PhEle006

Libellé de l'anomalie : B8.3 a L'installation comporte au moins un matériel électrique vétuste.

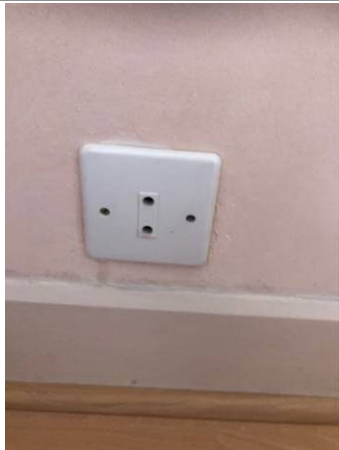
Photo PhEle007

Libellé de l'anomalie : B3.3.6 a1 Au moins un socle de prise de courant ne comporte pas de broche de terre.

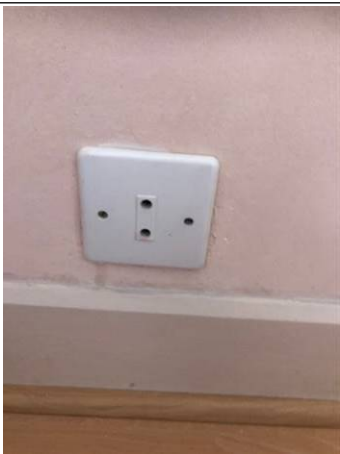
<p>Photo PhEle008 Libellé de l'information complémentaire : B11 b2 Au moins un socle de prise de courant n'est pas de type à obturateur</p>

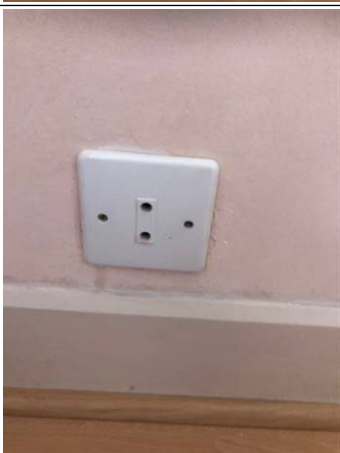
<p>Photo PhEle009 Libellé de l'information complémentaire : B11 c2 Au moins un socle de prise de courant ne possède pas un puits de 15 mm.</p>
