# CONTRAT DE COLOCATION

## Dossier Technique Immobilier

## Etat de l'Installation Intérieure d'Electricité

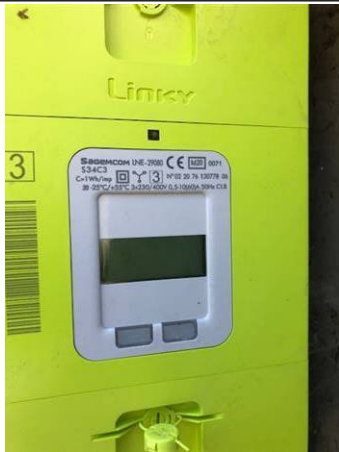
Photo du Compteur électrique

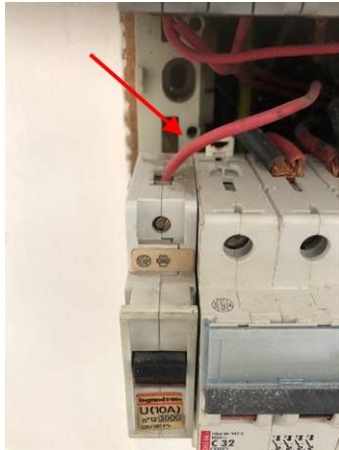
Photo PhEle001

Libellé de l'anomalie : B4.3 f2 La section des conducteurs de la canalisation d'alimentation d'au moins un tableau n'est pas en adéquation avec le courant assigné du dispositif de protection placé immédiatement en amont ou avec le courant de réglage du disjoncteur de branchement placé immédiatement en amont.

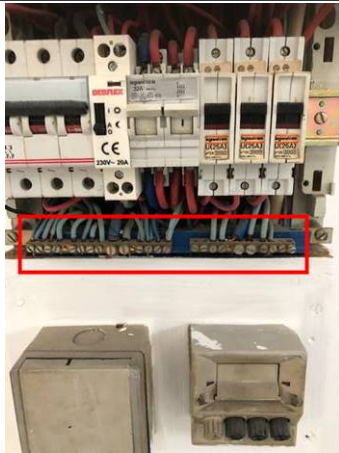
Photo PhEle002

Libellé de l'anomalie : B4.3 c Plusieurs circuits disposent d'un conducteur neutre commun dont les conducteurs ne sont pas correctement protégés contre les surintensités.

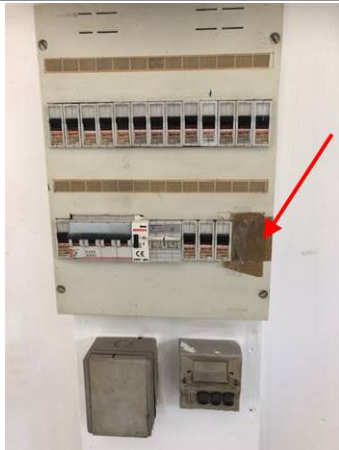
Photo PhEle003

Libellé de l'anomalie : B7.3 a L'Enveloppe d'au moins un matériel est manquante ou détériorée.

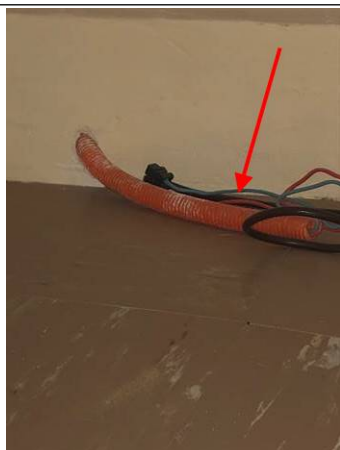
Photo PhEle004

Libellé de l'anomalie : B8.3 e Au moins un conducteur isolé n'est pas placé sur toute sa longueur dans un conduit, une goulotte ou une plinthe ou une huisserie, en matière isolante ou métallique, jusqu'à sa pénétration dans le matériel électrique qu'il alimente.

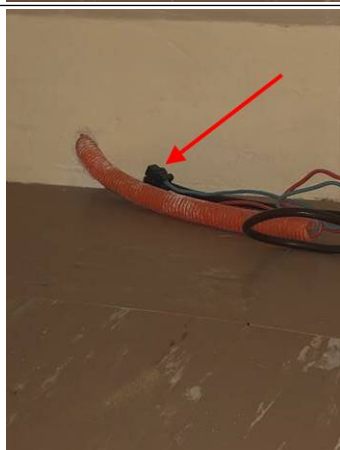
Photo PhEle005

Libellé de l'anomalie : B7.3 d L'installation électrique comporte au moins une connexion avec une partie active nue sous tension accessible.

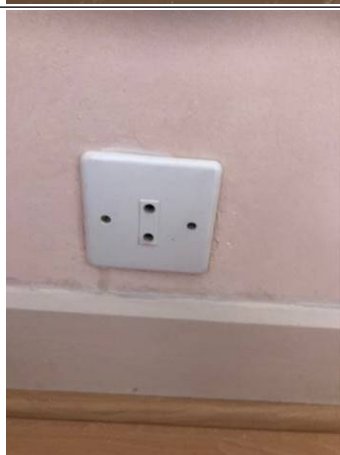
Photo PhEle006

Libellé de l'anomalie : B8.3 a L'installation comporte au moins un matériel électrique vétuste.

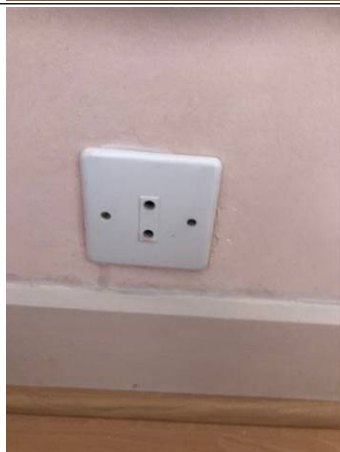
Photo PhEle007

Libellé de l'anomalie : B3.3.6 a1 Au moins un socle de prise de courant ne comporte pas de broche de terre.

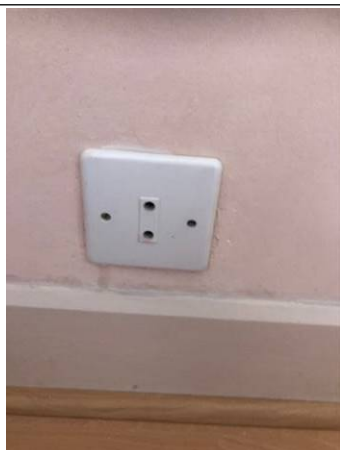
Photo PhEle008

Libellé de l'information complémentaire : B11 b2 Au moins un socle de prise de courant n'est pas de type à obturateur

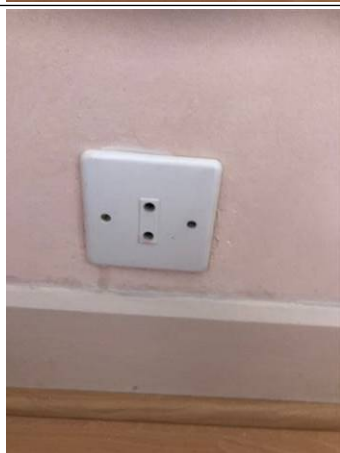
Photo PhEle009

Libellé de l'information complémentaire : B11 c2 Au moins un socle de prise de courant ne possède pas un puits de 15 mm.
