CONTRAT DE COLOCATION

Dossier Technique Immobilier

Etat de l'Installation Intérieure d'Electricité

Rapport de l'état relatif à la présence de termites dans le bâtiment

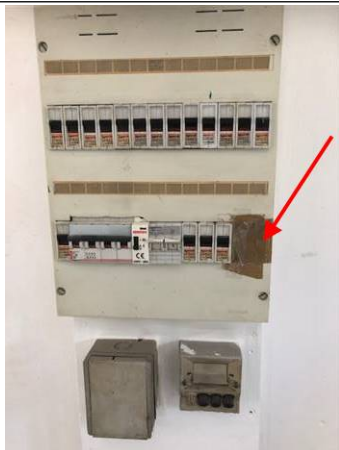
Photo PhEle003

Libellé de l'anomalie : B7.3 a L'Enveloppe d'au moins un matériel est manquante ou détériorée.

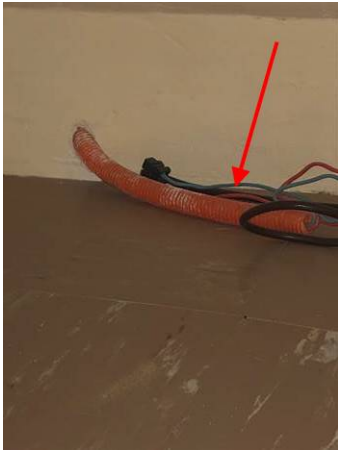
Photo PhEle004

Libellé de l'anomalie : B8.3 e Au moins un conducteur isolé n'est pas placé sur toute sa longueur dans un conduit, une goulotte ou une plinthe ou une huisserie, en matière isolante ou métallique, jusqu'à sa pénétration dans le matériel électrique qu'il alimente.

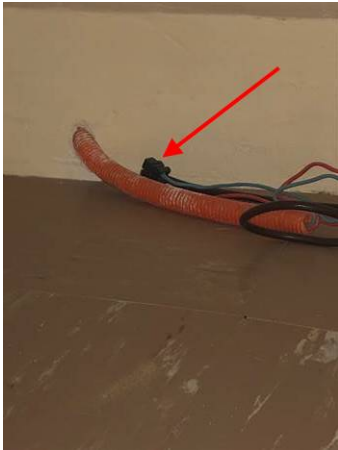
Photo PhEle005

Libellé de l'anomalie : B7.3 d L'installation électrique comporte au moins une connexion avec une partie active nue sous tension accessible.

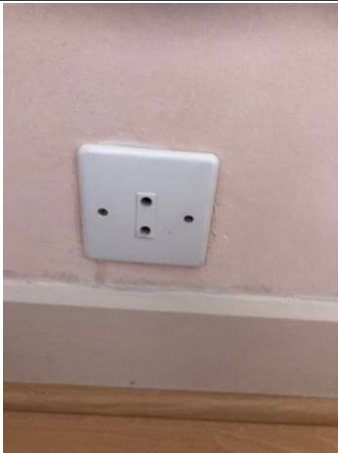
Photo PhEle006

Libellé de l'anomalie : B8.3 a L'installation comporte au moins un matériel électrique vétuste.

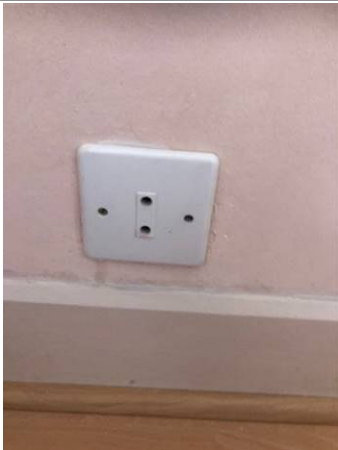
Photo PhEle007

Libellé de l'anomalie : B3.3.6 a1 Au moins un socle de prise de courant ne comporte pas de broche de terre.
